I SIMPOSIO DE INGENIERÍA ELÉCTRICA

METODOLOGÍA Y EXPERIENCIAS EN ANÁLISIS DE FALLAS EN SISTEMAS ELÉCTRICOS DE POTENCIA

Ing. Francisco Torres García

OCTUBRE DE 2009

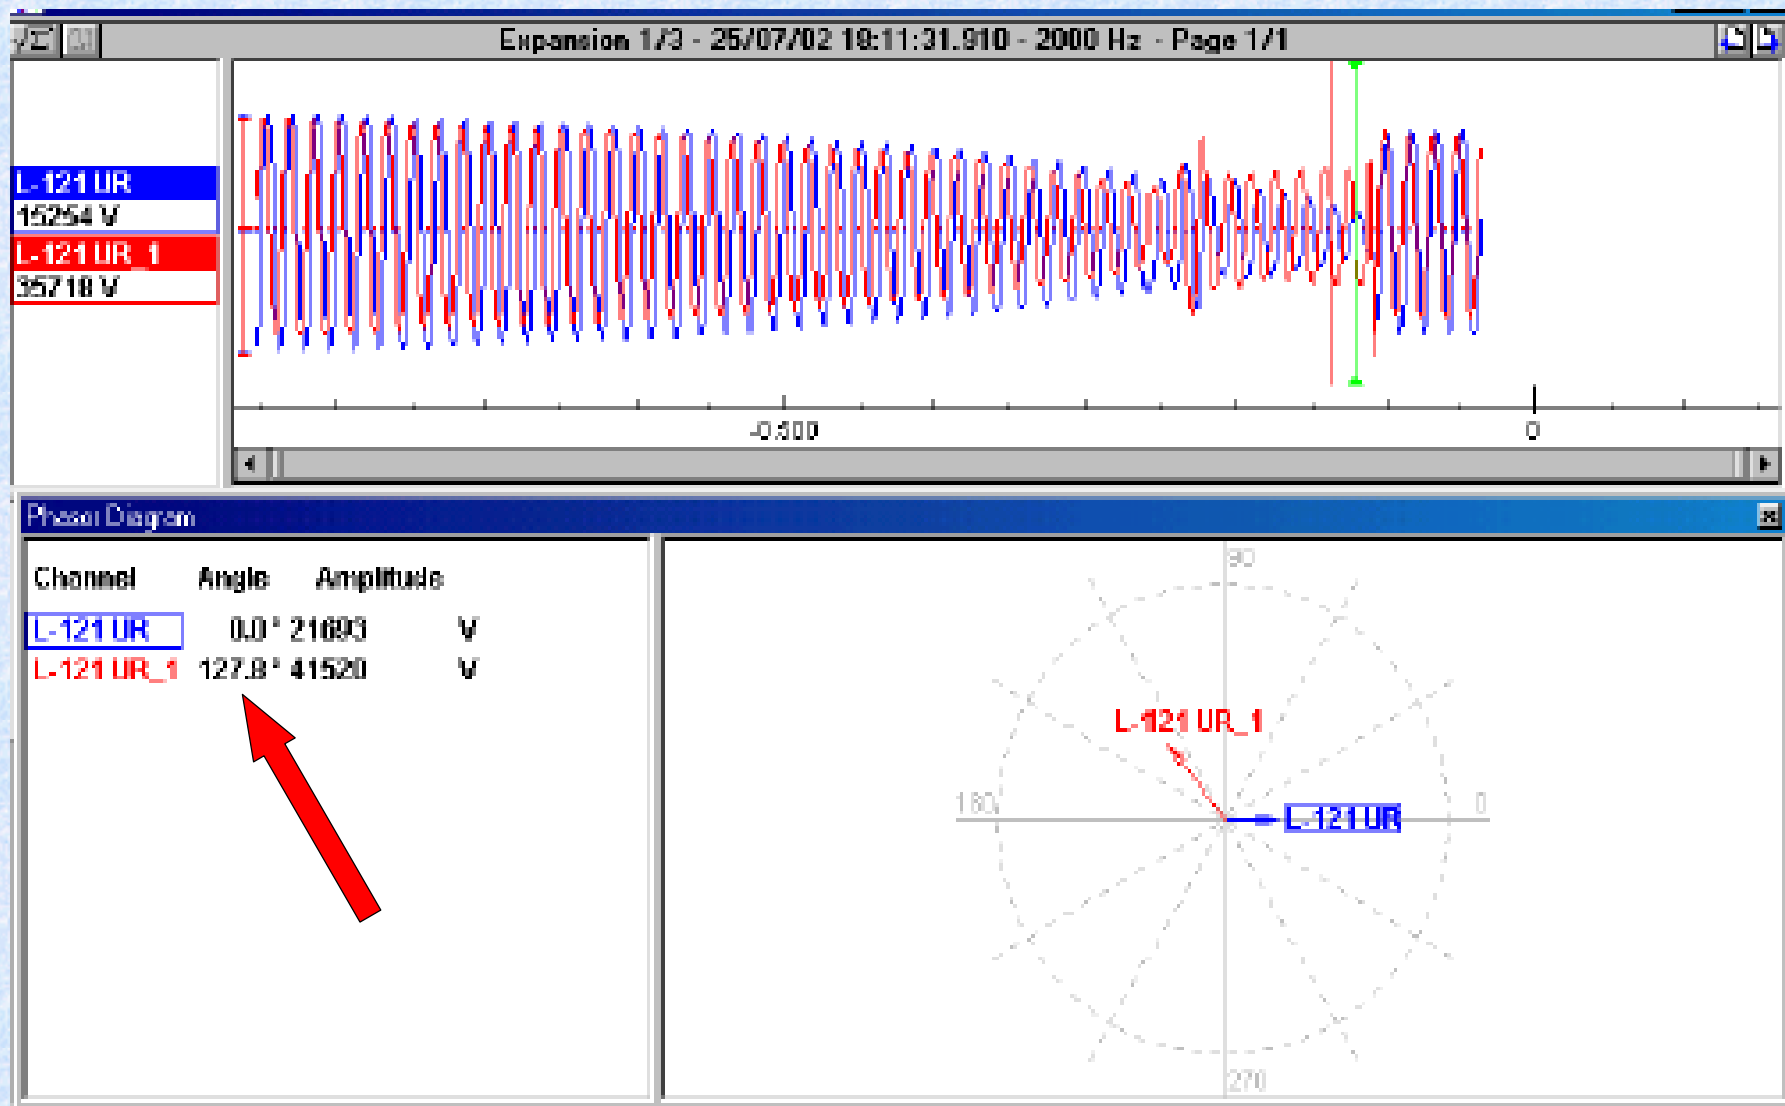
PÉRDIDA DE ESTABILIDAD ÁREA DE AGUAYTÍA

Tensiones en las Barras de Tingo María y Huánuco y Diferencias de Ángulo

Pérdida de Estabilidad de la C.T. Aguaytía

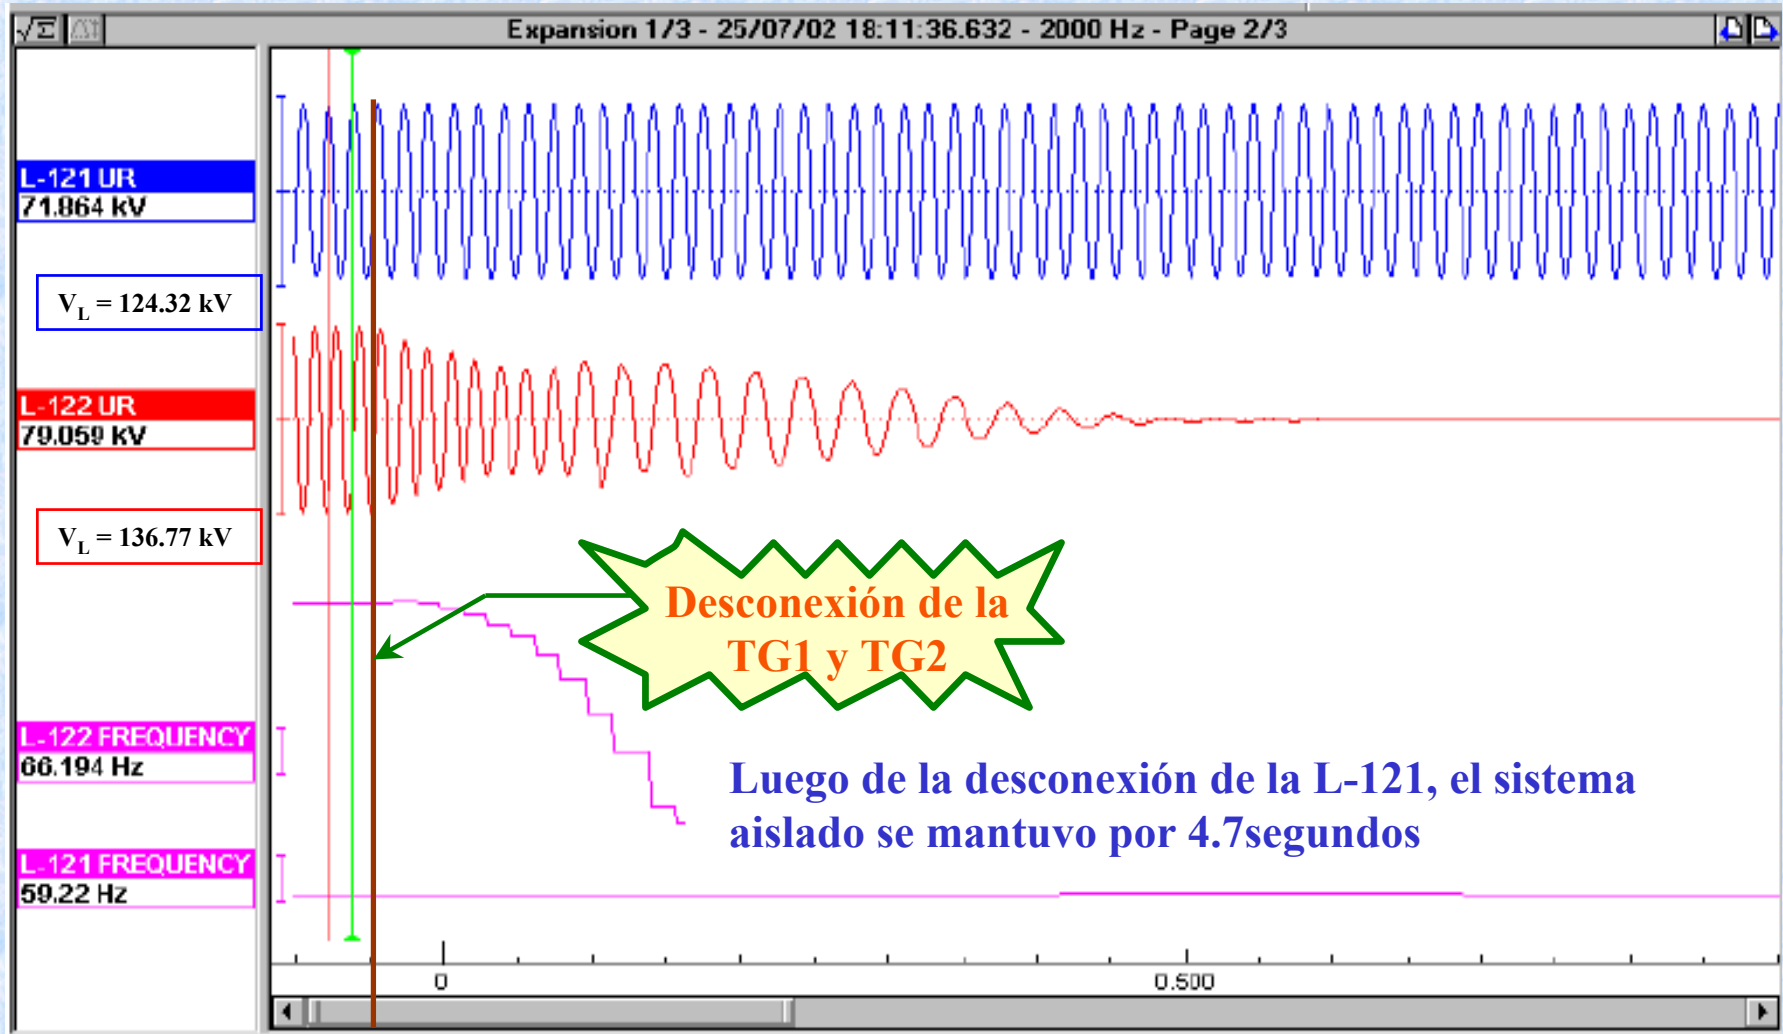
DESCONEXIÓN DE LA C.T. AGUAYTÍA

**S.E. Tingo María : Tensiones en las líneas L-121 y L-122 hasta su desconexión
(sistema aislado)**

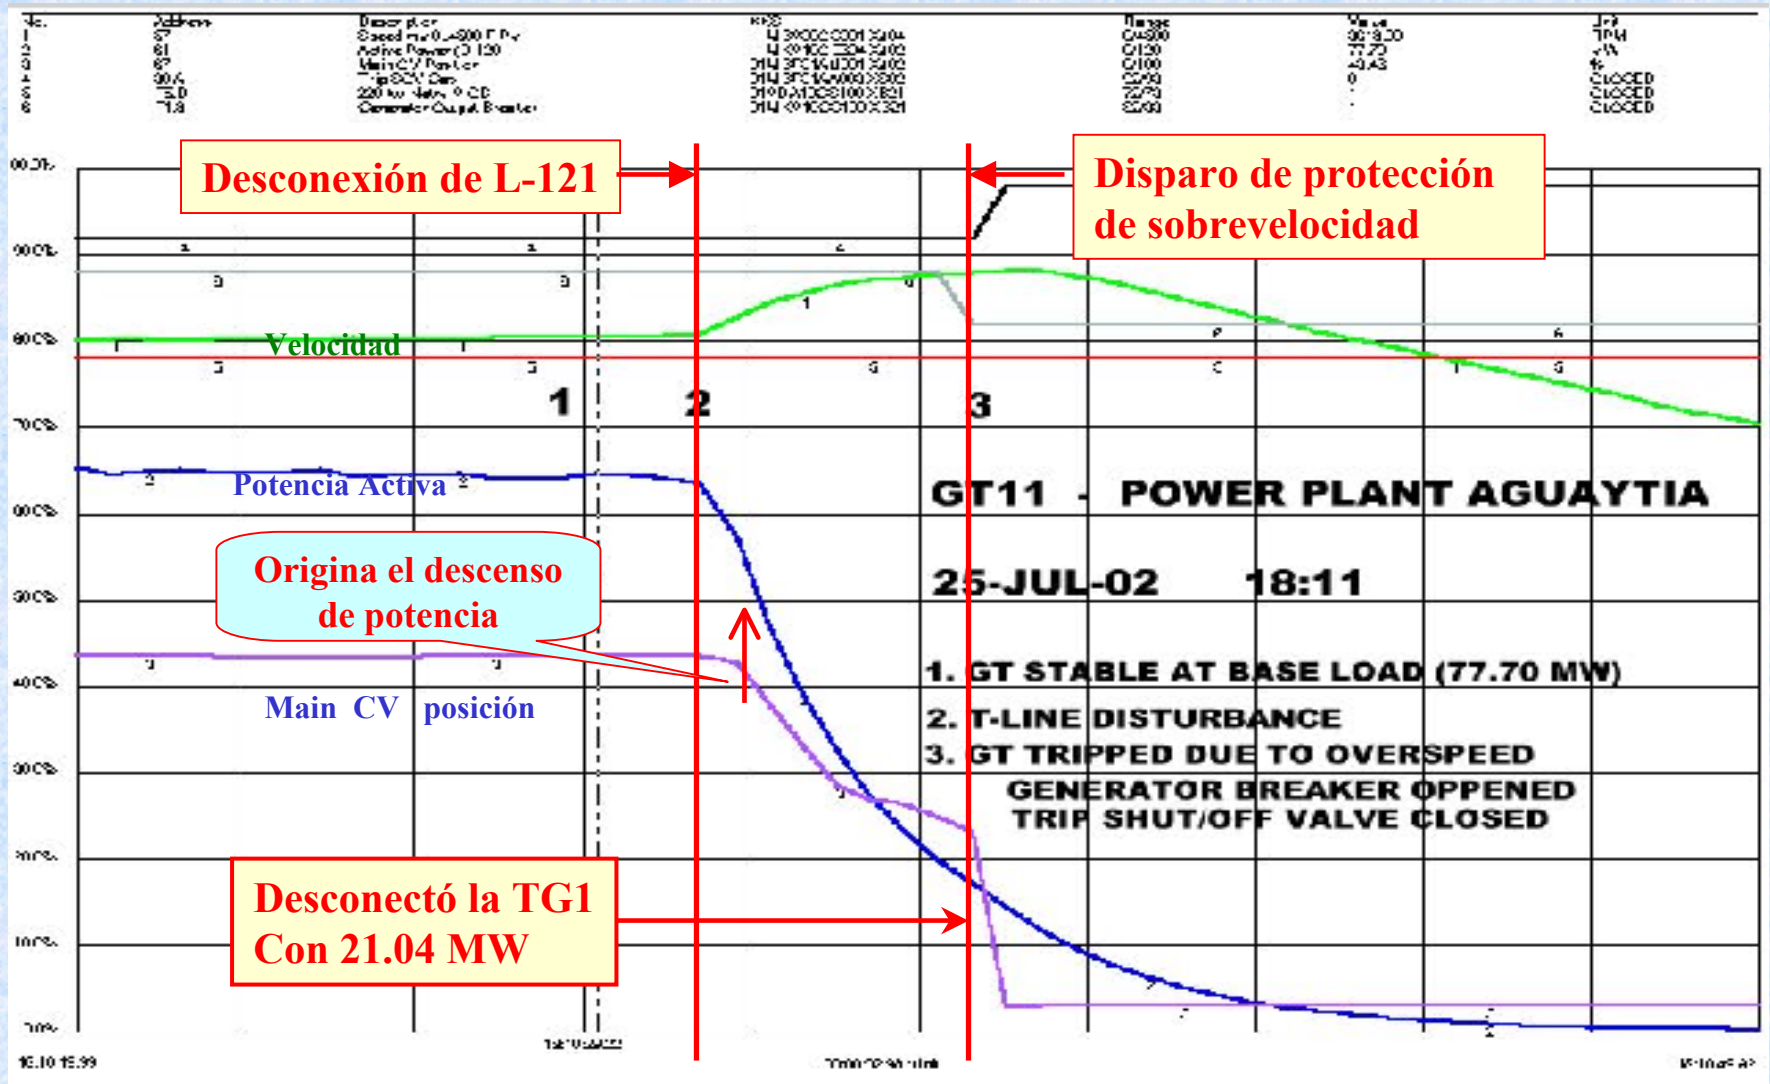
DESCONEXIÓN DE LA C.T. AGUAYTÍA

S.E. Aguaytía :Oscilografía de la TG-1

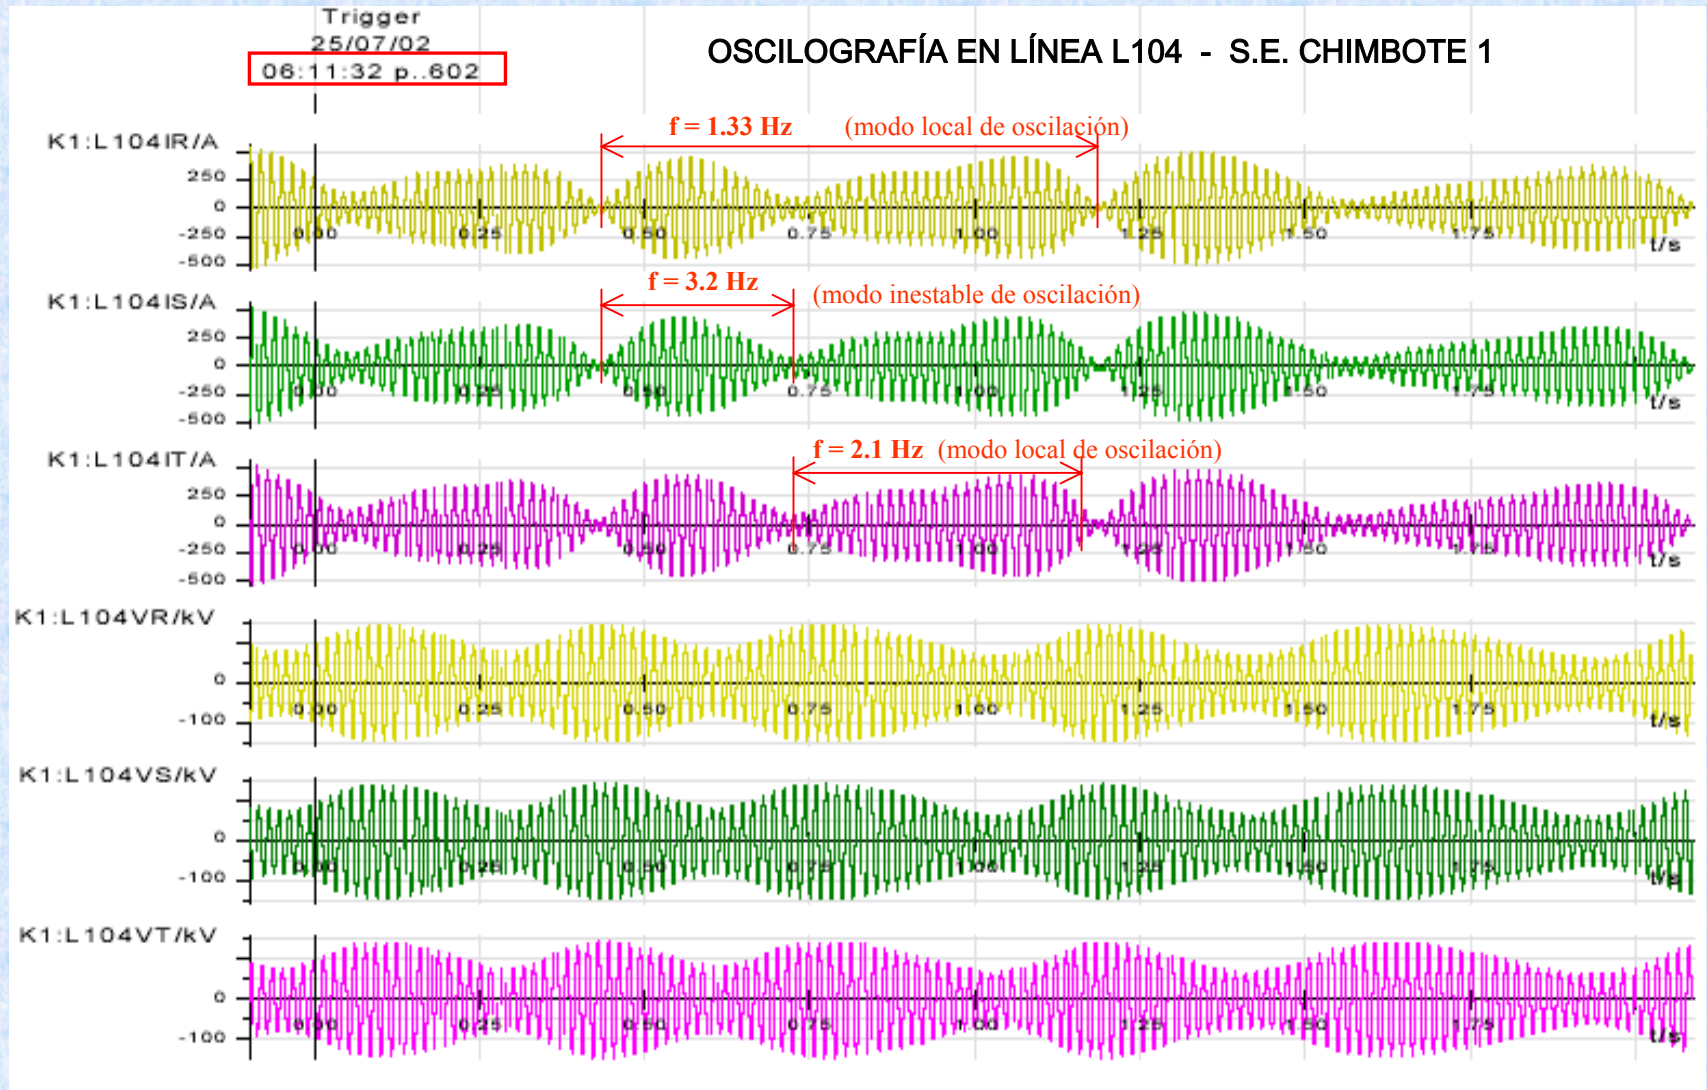
INESTABILIDAD DEL AREA NORTE

Oscilaciones Inestables de la C.H. Cañon del Pato

- 1.- LA LÍNEA L-215 AL LLEGAR A SU VALOR LÍMITE DE TRANSMISIÓN PARA CIERTAS CONDICIONES OPERATIVAS, ACTIVA MODOS DE OSCILACIÓN INTERAREAS DE BAJA FRECUENCIA, SIN AMORTIGUAMIENTO.
- 2.-LA FALTA AMORTIGUAMIENTO EN LOS CONTROLADORES DE LAS CENTRALES DE GENERACIÓN DEL AREA NORTE, HICIERON QUE LAS OSCILACIONES SEAN PROLONGADAS Y SE TRANSFORME EN OSCILACIONES INESTABLES, CON AMORTIGUAMINETO NEGATIVO.

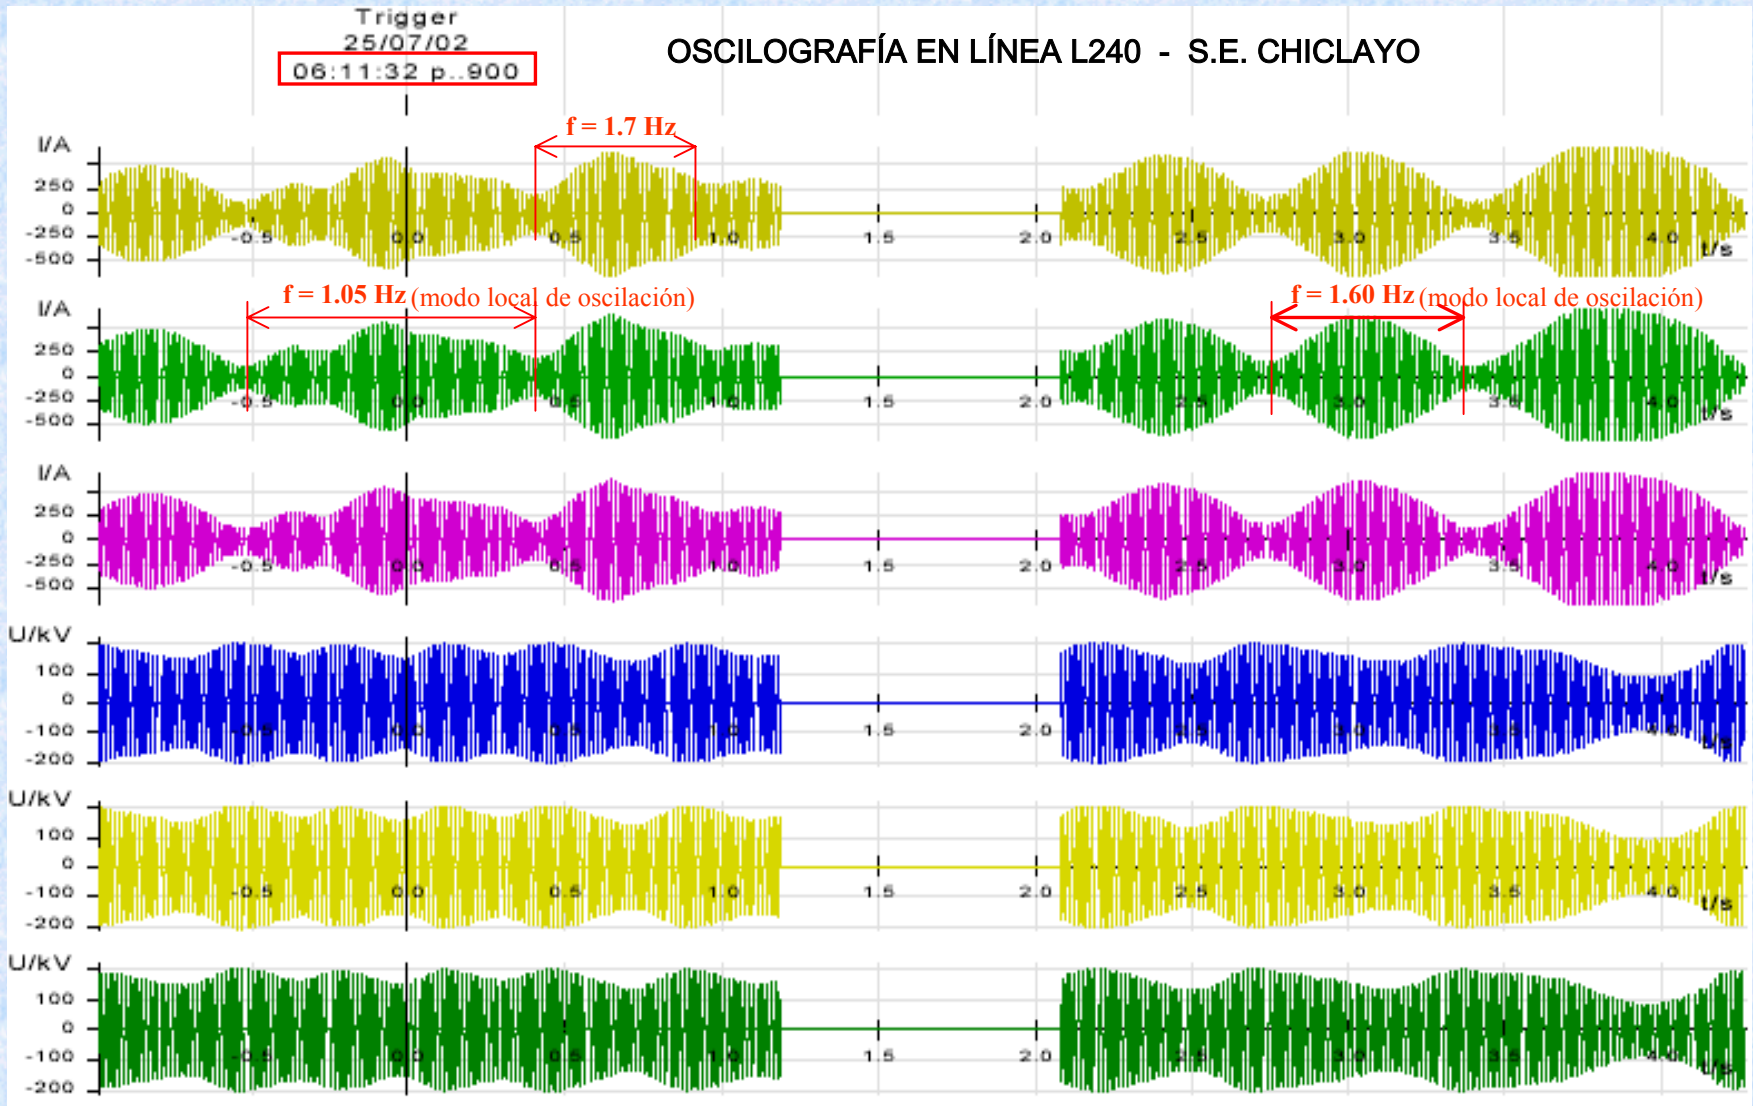
INESTABILIDAD DEL AREA NORTE

Oscilaciones Inestables de la C.H. Carhuaquero

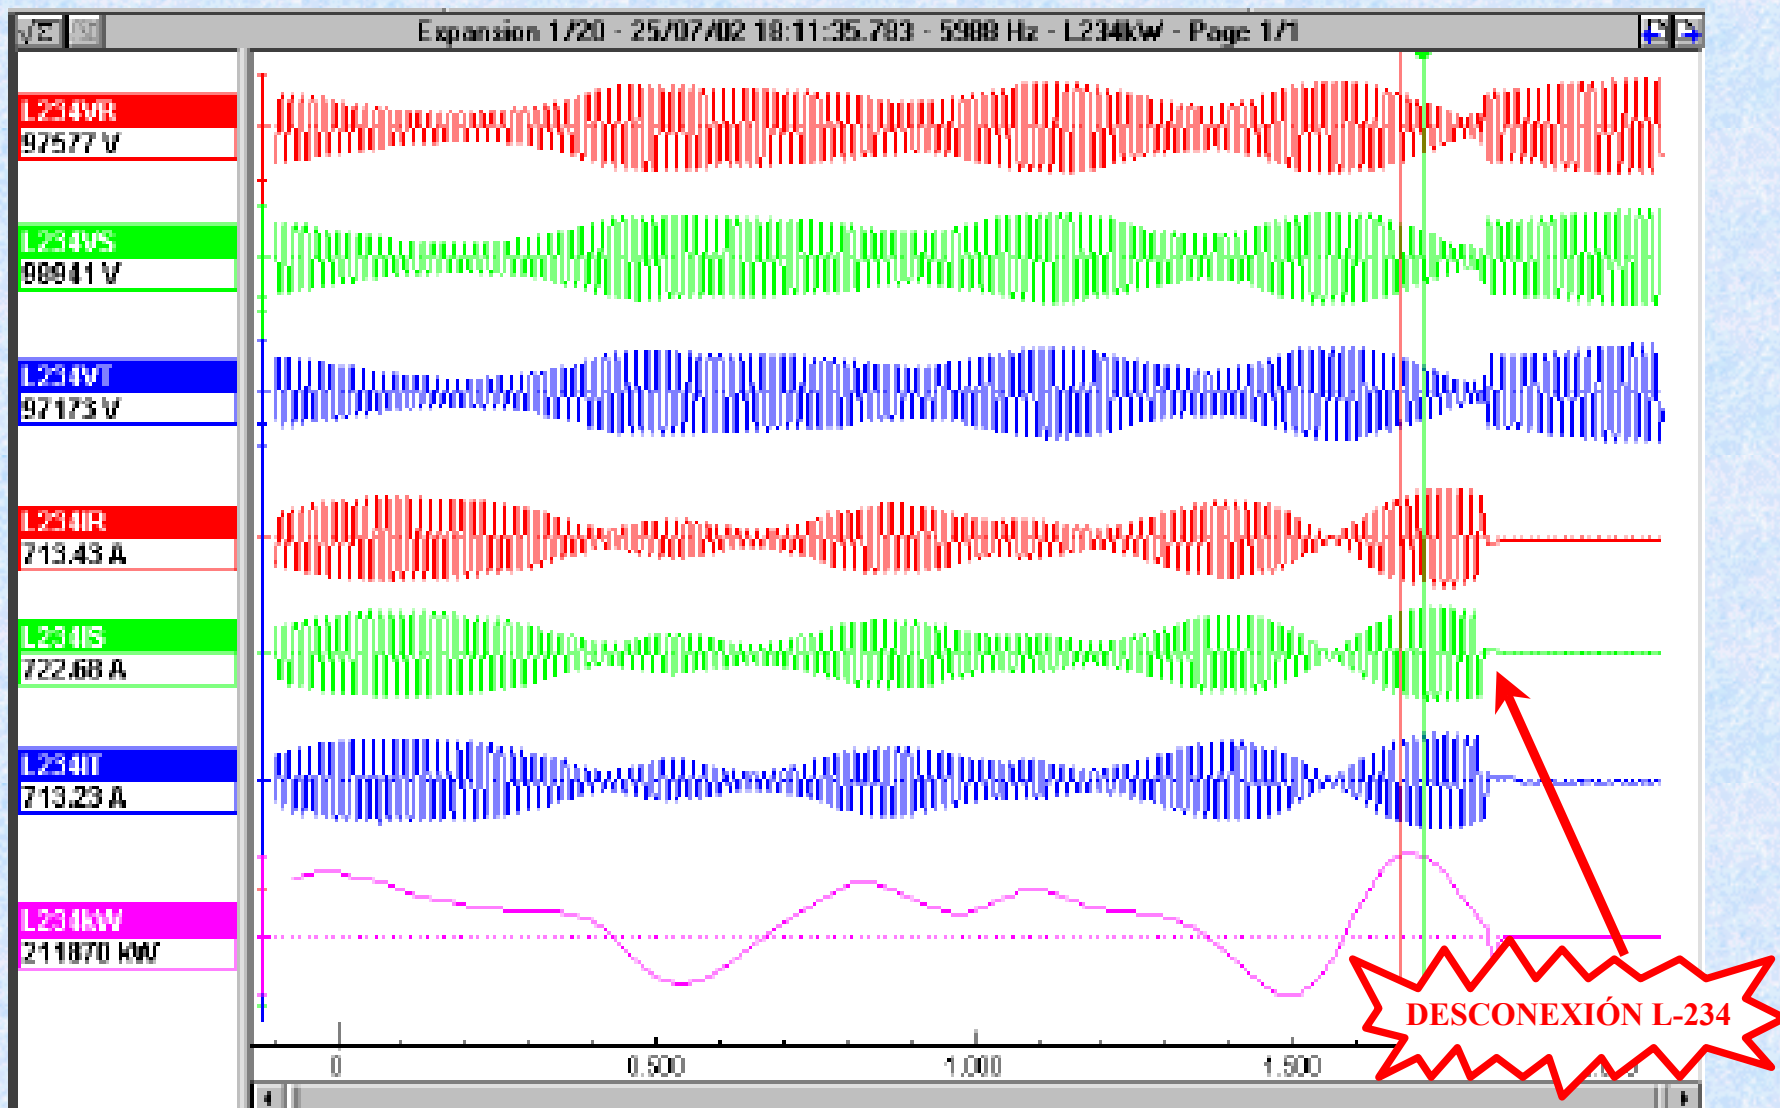
DESCONEXIÓN DE LÍNEA L-234

OSCILOGRAFÍA EN LA S.E. GUADALUPE

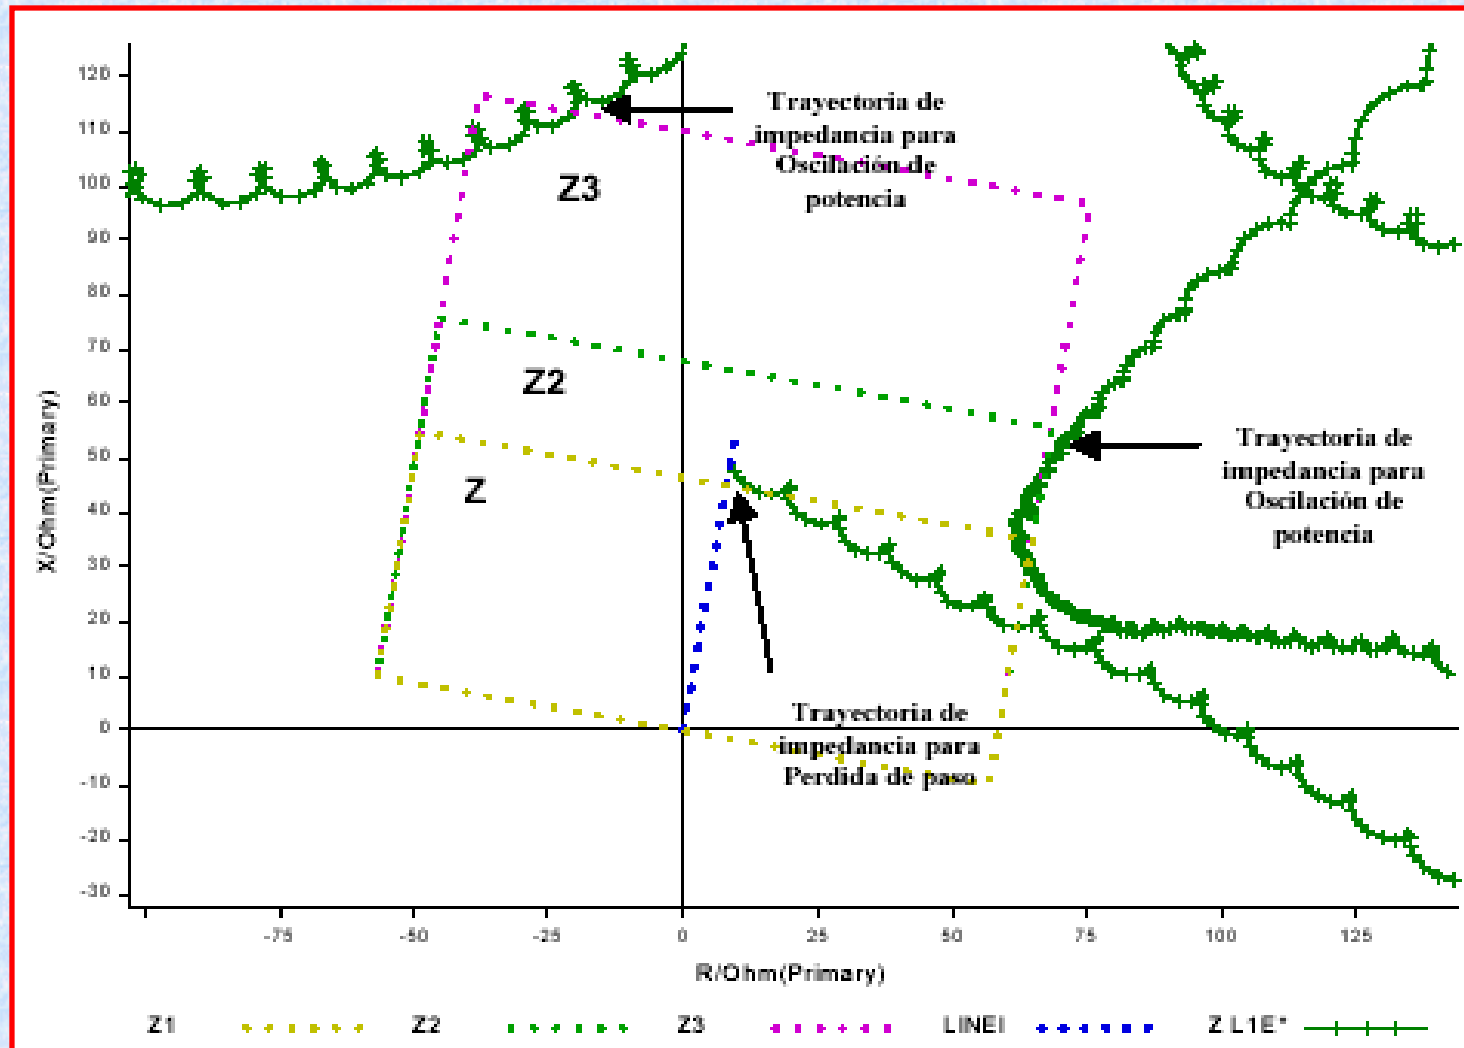
DISPARO DEL RELÉ IMPEDANCIA DE LA LÍNEA L-234

Impedancia ingresa a la Zona 2 de operación del relé por pérdida de estabilidad del área Norte

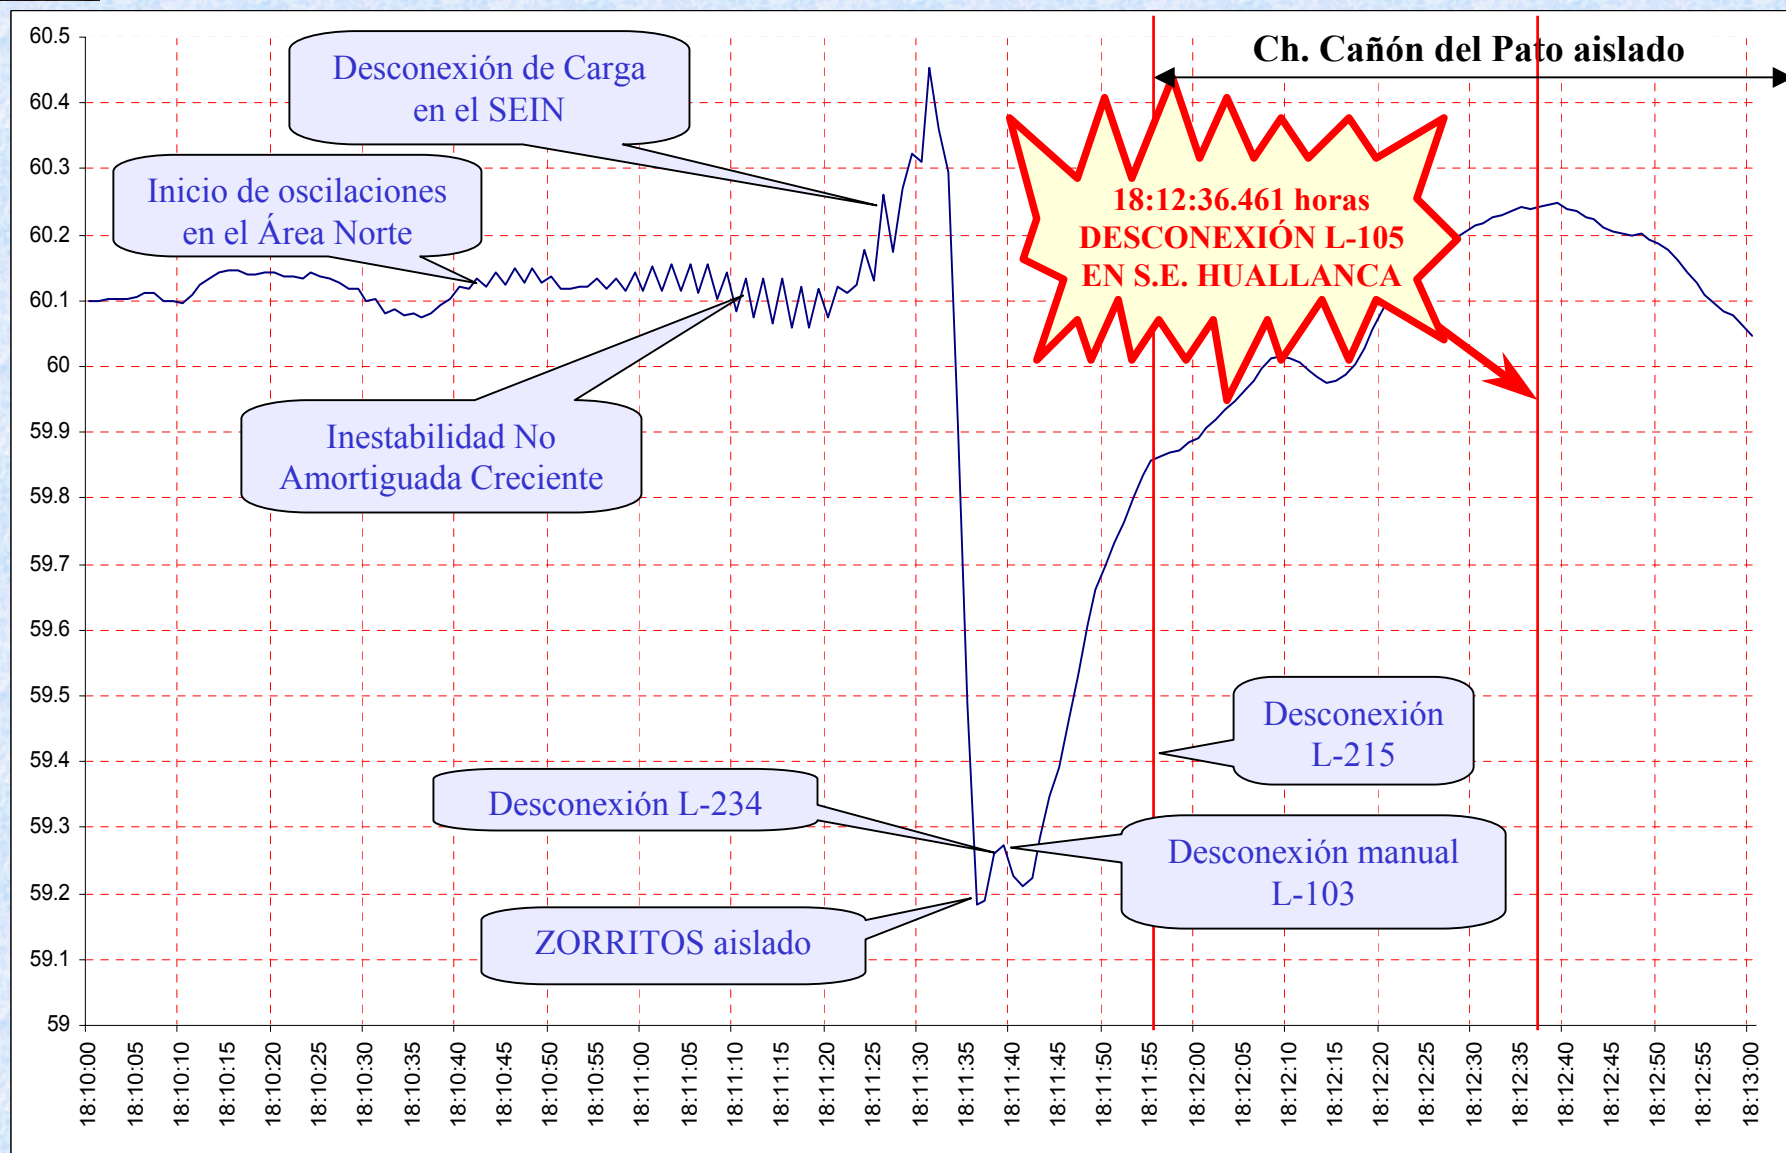
DESCONEXIÓN LÍNEA L-105

- 1.-DESCONECTÓ EL TRANSFORMADOR DE CAJAMARCA POR SOBRETENSIÓN.
- 2.- DESCONECTARON LOS AUTOTRANSFORMADORES DE LA S.E. TRUJILLO NORTE POR ACTUACIÓN DE SU PROTECCIÓN DIFERENCIAL POR ALTO CONTENIDO DE ARMÓNICOS.
- 3.-EL SISTEMA QUEDÓ CONECTADO CON LÍNEAS EN VACIO DESDE CHIMBOTE HASTA GUADALUPE, ORIGINÁNDOSE SOBRETENSIONES EN LA S.E. CHIMBOTE 1.
- 4.-ESTA SOBRETENSIÓN PROVOCÓ UNA FALLA BIFÁSICA EN LA LÍNEA L-105 DESCONECTANDO EN AMBOS EXTREMOS.

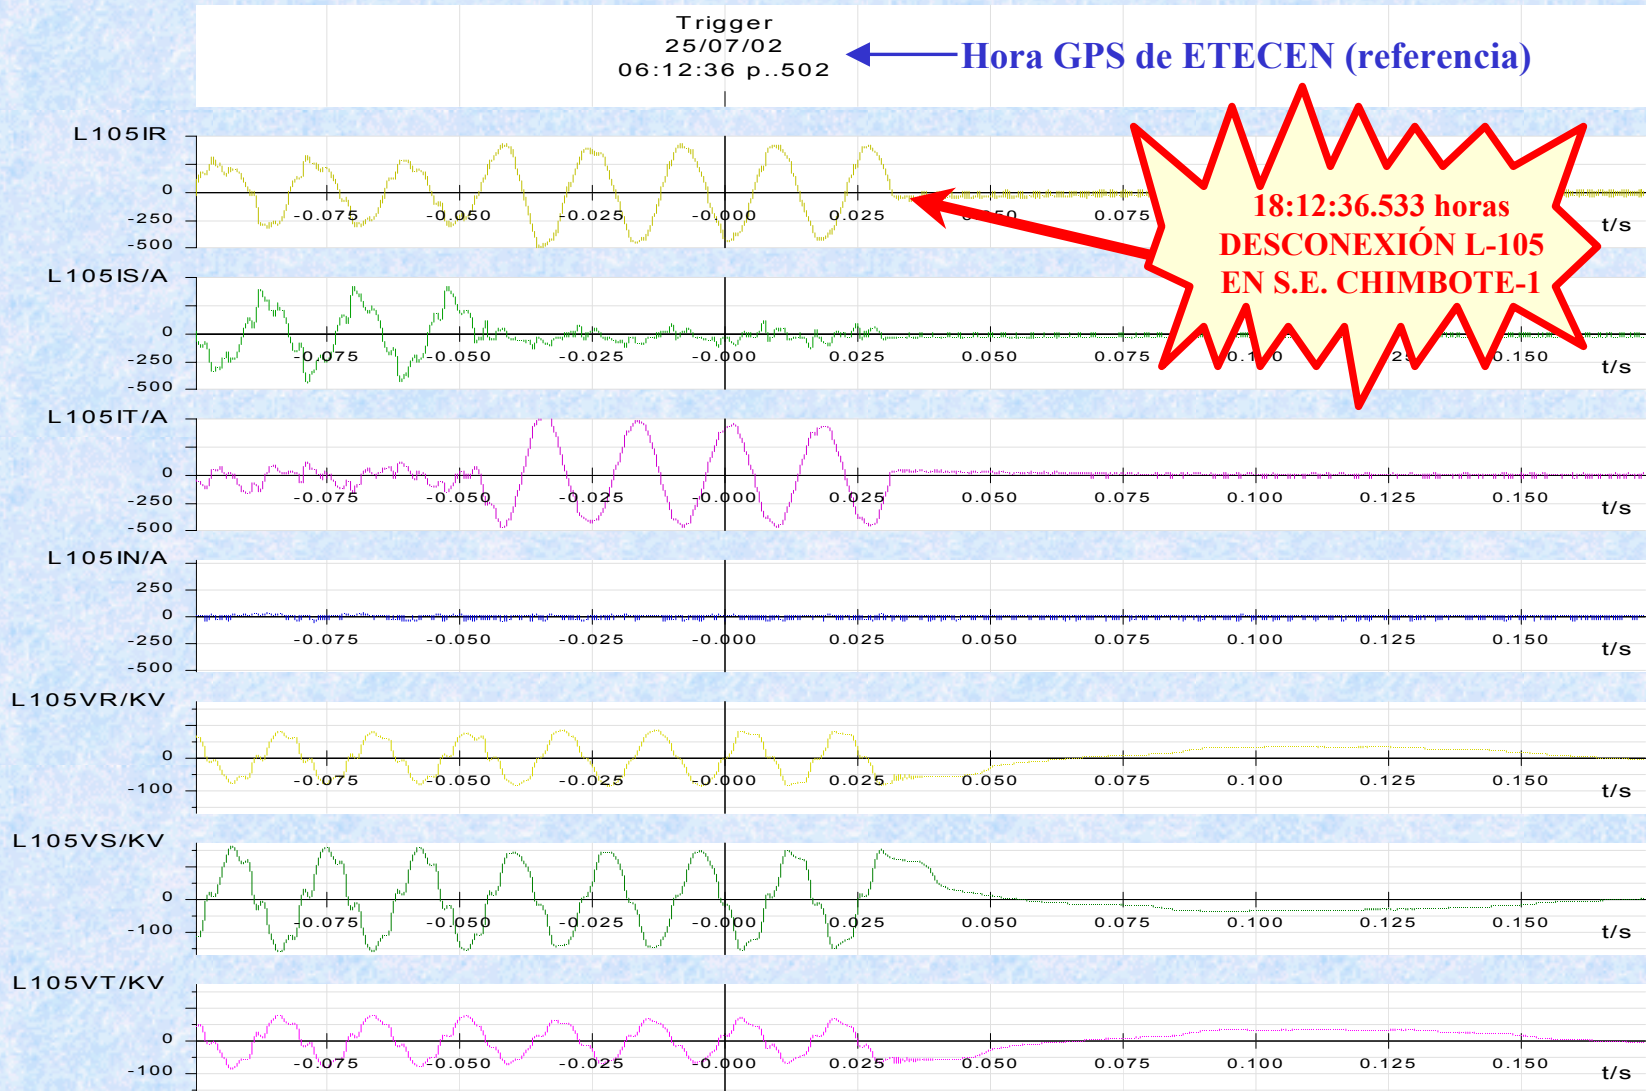
FALLA BIFÁSICA EN LÍNEA L-105

OSCILOGRAFÍA DE ETECEN EN LA S.E. CHIMBOTE-1 DE LA LÍNEA L-105

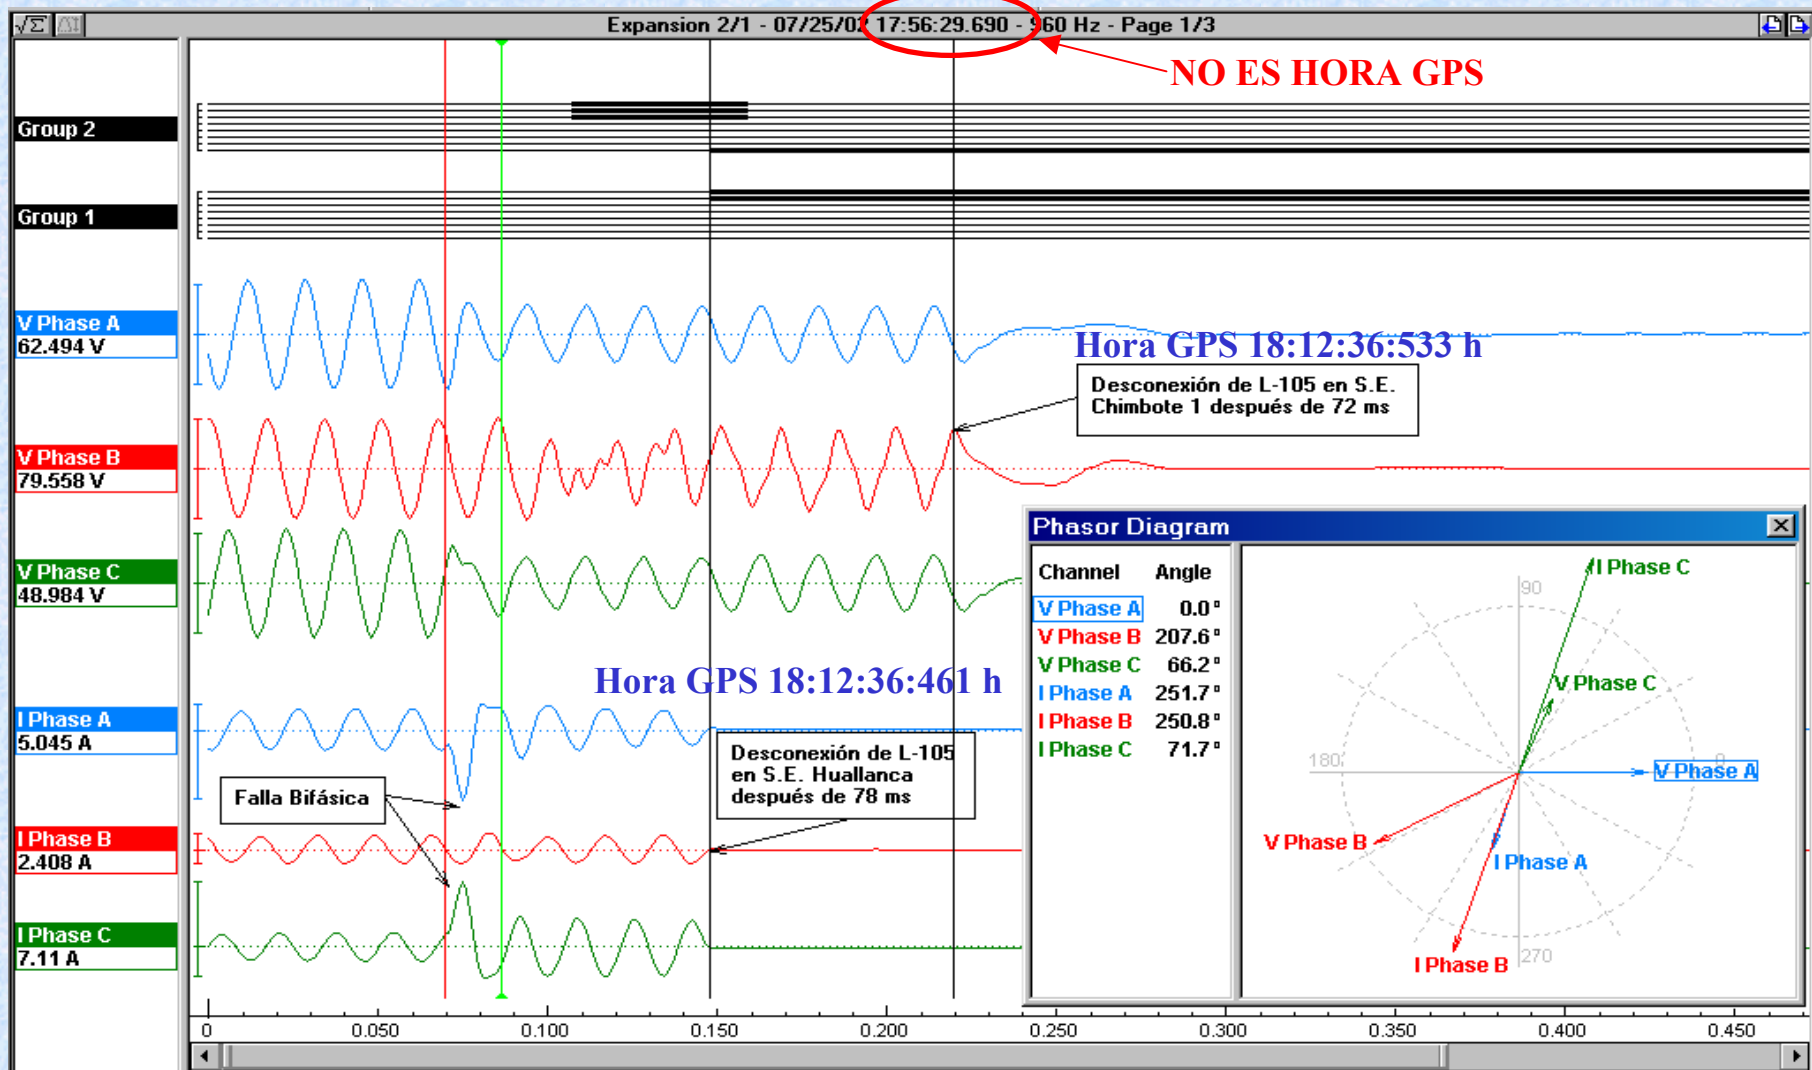
FALLA BIFÁSICA EN LÍNEA L-105

OSCILOGRAFÍA DE EGENOR EN LA S.E. HUALLANCA DE LA LÍNEA L-105
